UNIVERSIDAD
NACIONAL
AUTÓNOMA DE
NICARAGUA,
MANAGUA

**Trabajo monográfico para optar al título de Ingeniera
Geóloga**

**«Caracterización de indicadores cinemáticos en zonas
potencialmente inestables a movimientos de masa en el
área de San Juan del Sur, Departamento de Rivas»**

Julio, 2019

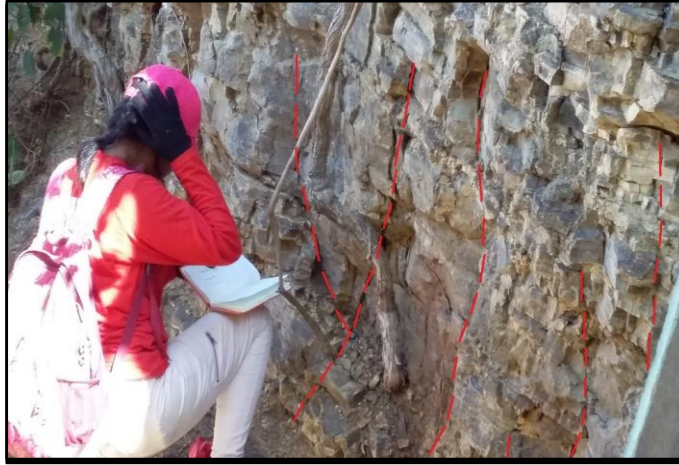
Foto 4.19. Unidad de Lutitas deformada por fracturas curvilíneas

Hacia el sur del barrio Camilo Ortega se observó una pared totalmente deformada en la cual las fracturas curvilíneas alcanzan aperturas de hasta 7 centímetros, las rocas afectadas son Lutitas altamente meteorizadas con un alto grado de alteración por óxido de hierro.

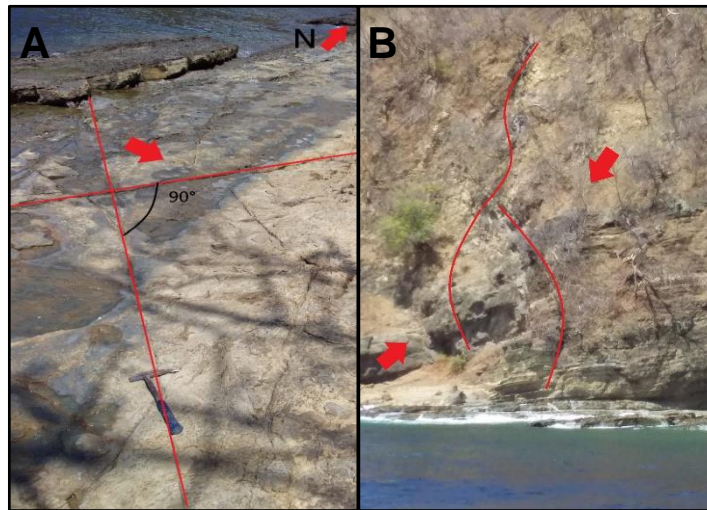
Foto 4.20. Unidad de Areniscas Fosilíferas, Lutitas Y Calizas

En La Punta la Barranca se observan sistemas de fracturas conjugadas (Foto 4.20.A) donde el ángulo indica un movimiento lateral hacia el noreste, además se hace notoria una estructura de tipo stepovers o sigmoides (Foto 4.20.B) las cuales se forman en zonas de cizalla dextrales o sinestrales.

Se muestra en la Foto A) sistemas de fracturas conjugadas, Foto B) Stepovers o sigmoides.

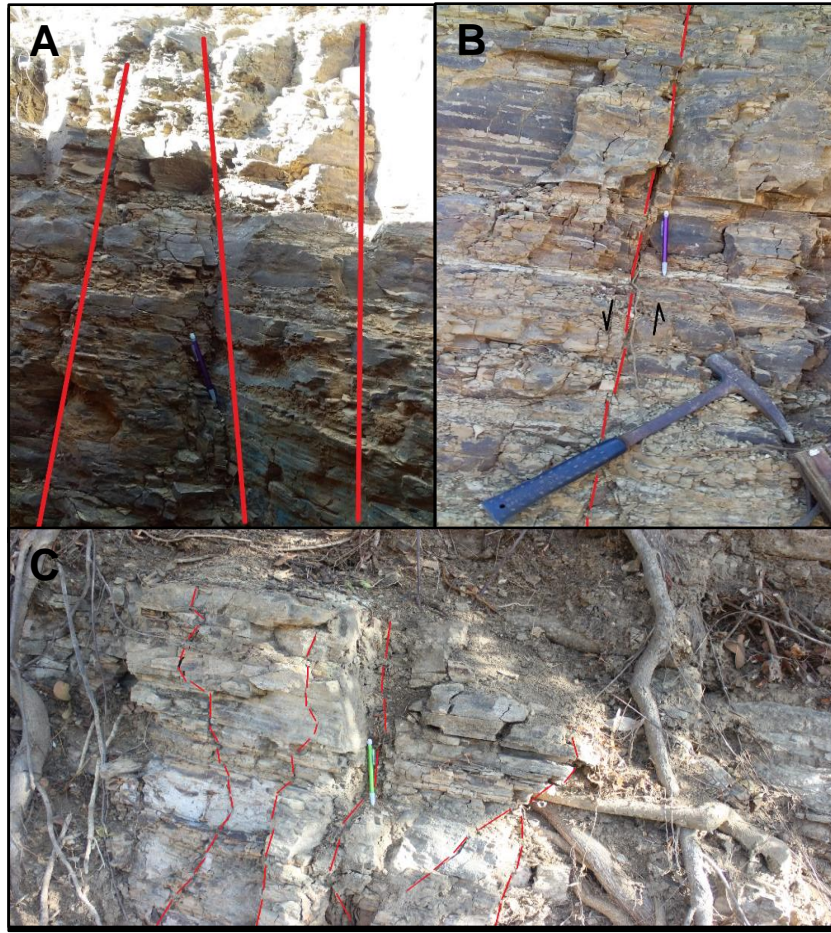
Foto 4.21. Afloramientos de Lutitas

En el barrio Zacarías Mora es notable la presencia de esta falla ya que se observan fracturas paralelas (Foto 4.21.A) con dirección preferencial de N60°O, ahí mismo en la carretera principal de San Juan del Sur se observan fracturas curvilíneas con orientación hacia el noroeste (Foto 4.21.C) y con apertura de 3 centímetros (Foto 4.21.B), esta área está totalmente deformada por esfuerzos actuantes en la zona, donde se observan fracturas con leves desplazamientos lo cual nos indica que esta falla es de tipo inversa.

Se observa en la foto A) Fracturas paralelas, Foto B) se observa una fractura de modo 3, Foto C) fracturas curvilíneas, estas estructuras son fracturas secundarias de la falla La Costa.

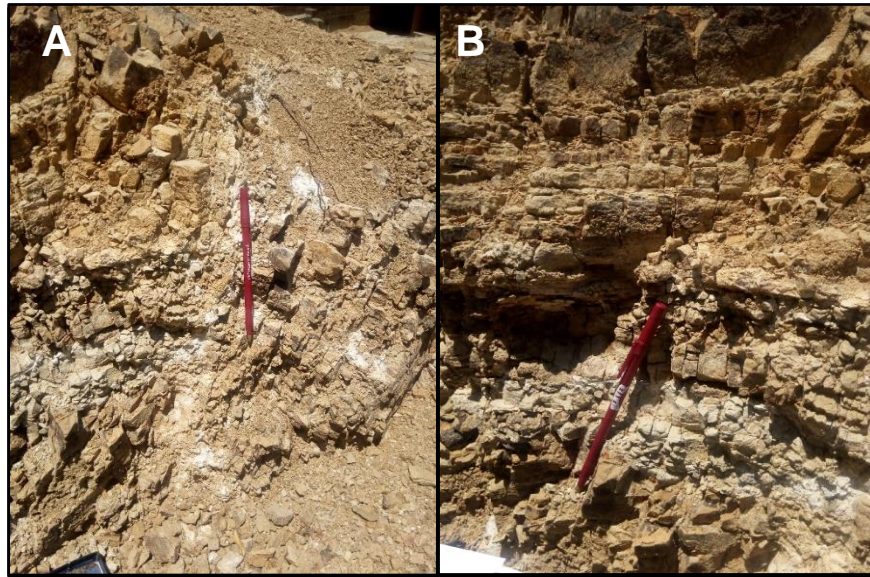
Foto 4.22. Carbonato de calcio relleno de fracturas, unida de Lutitas.

Aflora al norte de la Playa el Remanso afectando la unidad de areniscas, se puede observar estructuras Riedel con una dirección preferencial de N70°O. En la zona central de San Juan del Sur se hace indudable, ya que interviene en el comportamiento del río San Juan ocasionando un cambio brusco en la dirección de la corriente. En el barrio Las Pampas se obtuvieron datos tales como fracturas con dirección preferencial N73°O lo que se interpretó como estructuras relacionadas con esta falla, el carbonato de calcio se hace presente rellenando fracturas (Foto 4.22), en el sector norte la variación en la topografía y la coincidencia en la dirección del

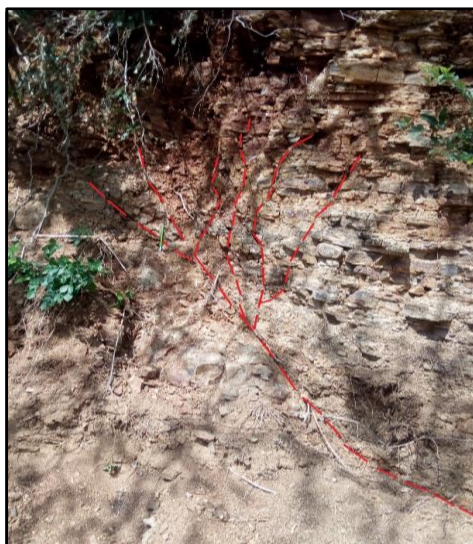
Foto 4.23. Unidad de Lutitas, Falla San Juan

En los alrededores de Villas de Palermo se observó una fractura con terminación en abanico (Foto 4.23) afectando la unidad de Lutitas, esta estructura está relacionada con movimientos transcurrentes, esta estructura sumado al estado de la roca ha provocado un movimiento en el terreno.

Se observa una estructura con terminación en abanico.

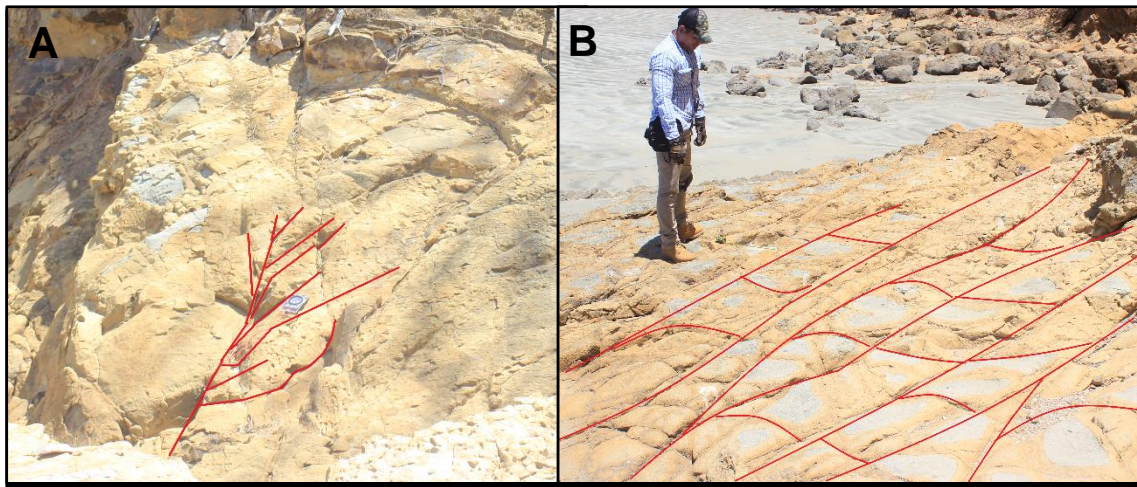
Foto 4.24. Unidad de Calizas, Falla El Remanso

Esta es una falla identificada por el INETER y representada en el mapa de fallas de Nicaragua, representa una longitud total de 6,4 metros y va desde playa El Remanso hasta La Lagunita, tiene una dirección de N51°E y afecta las unidades de Lutitas y Areniscas. Se visitó la playa El Remanso para conocer la cinemática de esta falla, encontrando indicadores tales como fracturas con terminación en abanico relacionadas con fallas transcurrentes (Foto 4.24.A), también se observó sistemas anastomazados (Foto 4.24.B), con dirección preferencial de N20°E.

Se observa en la Foto A) fracturas con terminación en abanico, Foto B) sistema anastomazado, indicando el movimiento lateral de la falla San Juan.

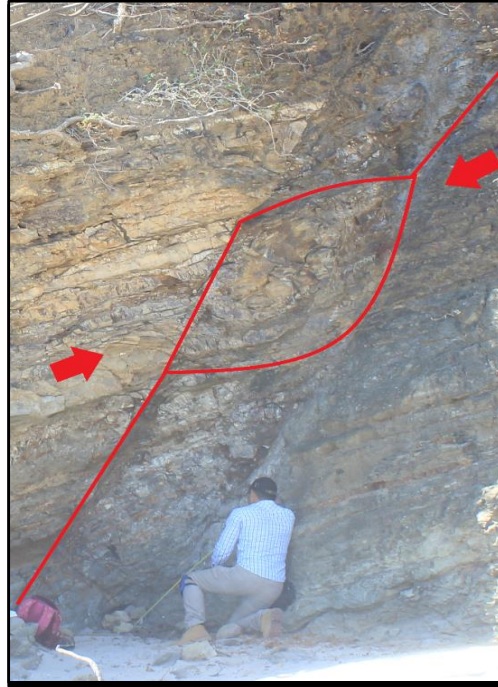
Foto 4.25. Estructura Stepovers afectando la Unidad Lutitas, Falla El Remanso

Al norte de la Playa el remanso se observó un afloramiento totalmente deformado donde se pudo caracterizar un stepovers o sigmoide (Foto 4.25), este nos indica lateral de la estructura, también hay presencia de harina de falla lo que facilita la identificación de la cinemática comprobando que se trata de una falla con movimiento sinistral.

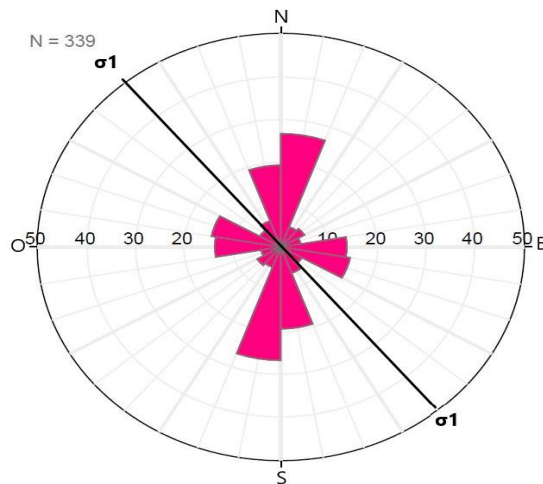
Figura 4.10. Diagrama de Rosas general de la Ciudad de San Juan del Sur

En la Roseta de fracturas (Figura 4.10) se pueden observar que el eje principal de deformación se da en dirección N40°O el cual es más o menos coincidente con el ángulo de subducción entre la placa de Cocos y la placa Caribe, en el diagrama se muestra una dirección preferencial de fracturas NE-SO y NO-SE y N-S lo cual es coincidente con nuestras fases de fallamiento encontrado para esta zona en la cual es sistema de fallas Noroeste es el más antiguo, seguido de las fallas en dirección Norte-Sur, siendo las más jóvenes las fallas con dirección Noreste (Figura 4.11).

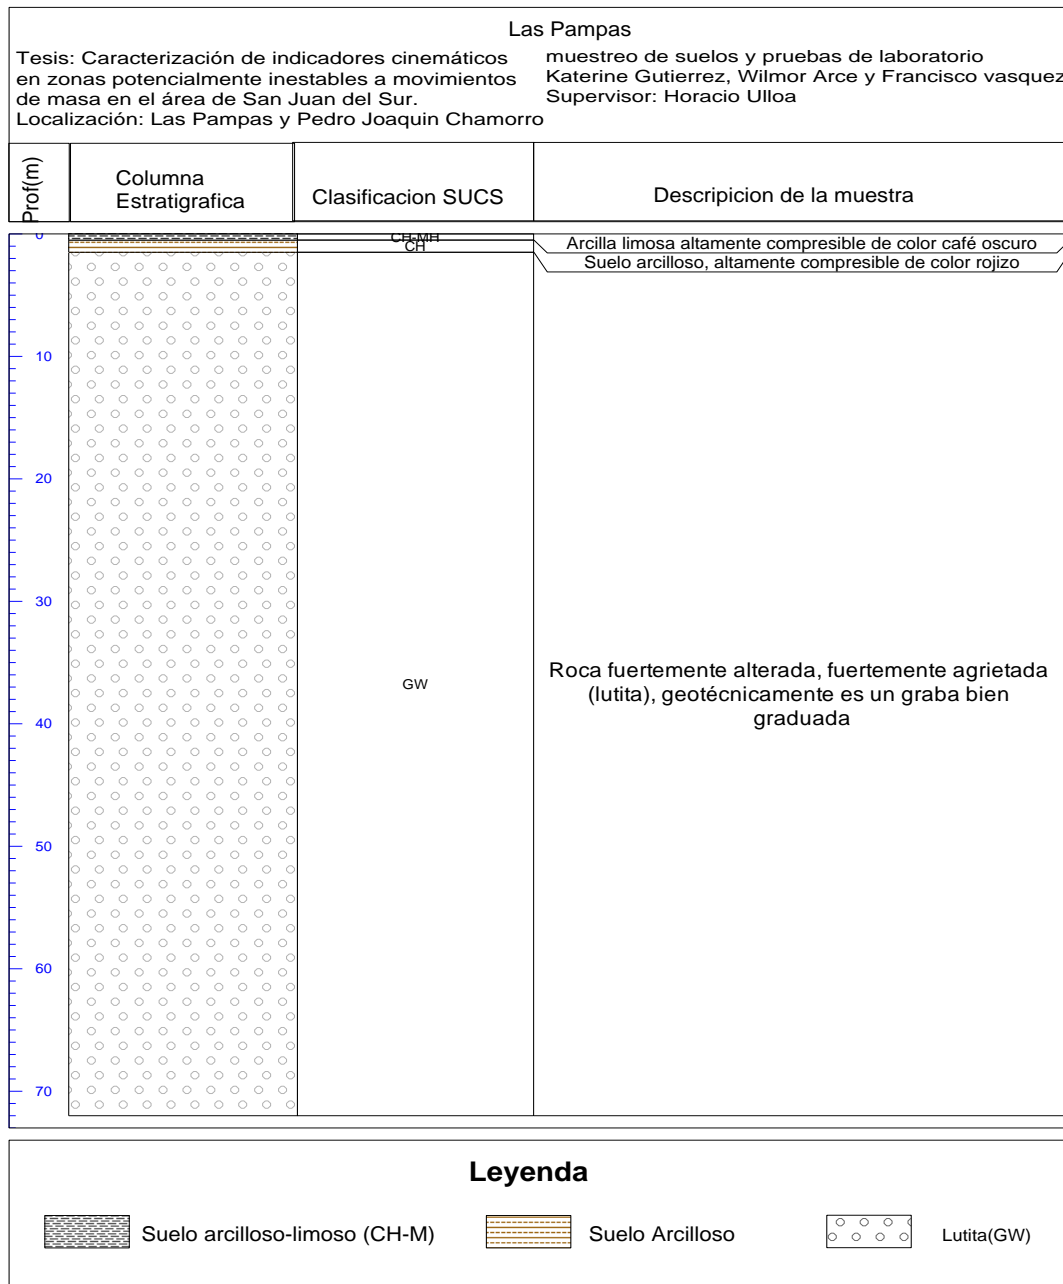
Figura 4.13. Columna de suelos y rocas en el sector de Las Pampas.

En la Figura 4.13. se aprecia un caso típico de la distribución en profundidad de los suelos y rocas en el sector de las Pampas. En los primeros 1.5m de profundidad se encuentran suelos arcillosos, por debajo de estos, encontramos un suelo gravoso (roca alterada, lutitas) con grandes espesores.

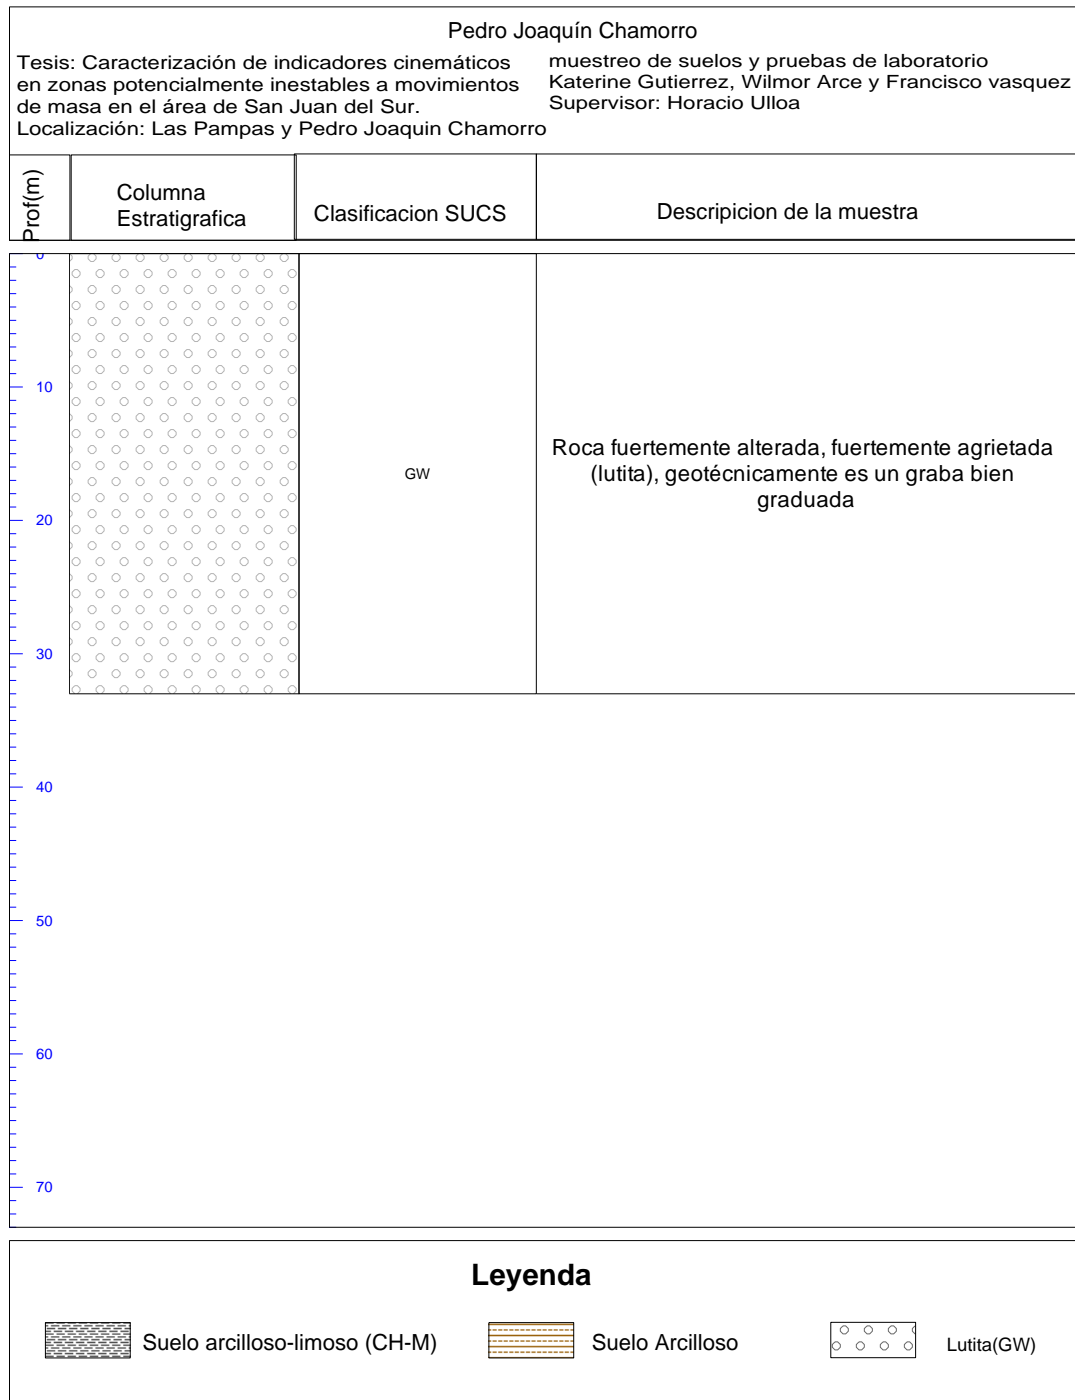
Figura 4.14. Columna de suelos y rocas en el sector de El Pedro Joaquín Chamorro.

En la Figura 4.14. se aprecia un caso típico de la distribución en profundidad de los suelos y rocas en el sector de El Pedro Joaquín. En los primeros 33m de profundidad se encuentran suelos gravosos (roca alterada, lutitas) fuertemente agrietados.

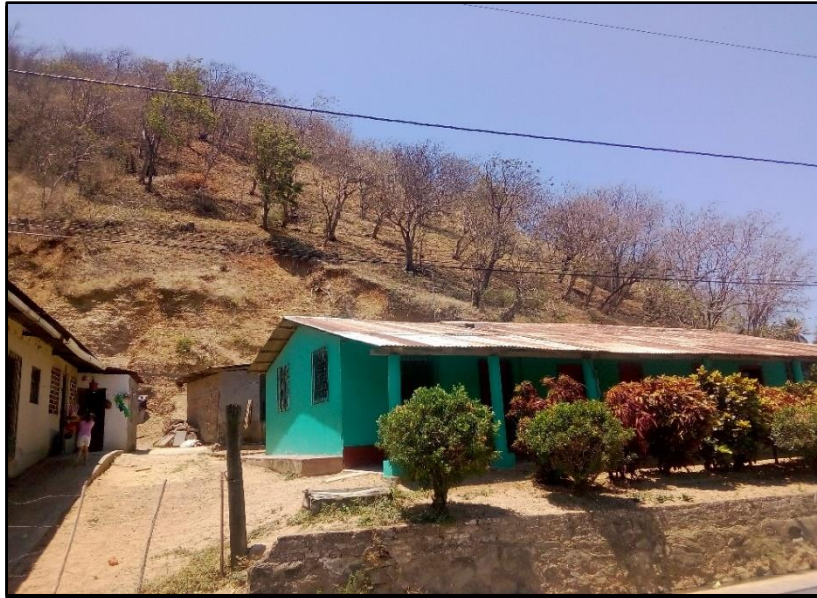
Foto 4.39. Casas en el pie de la ladera en el barrio Las Pampas.

El sitio las Pampas se localiza al Este del casco urbano de San Juan del Sur y se caracteriza por la ocurrencia de deslizamientos de tierras y caídas de material en la ladera (Foto 4.39) debido a la incidencia de altas pendientes, litología, características geo mecánica de los materiales, altas precipitaciones y ocurrencias de fuertes sismos. También las acciones antrópicas que inducen los movimientos en masa incluyen: cortes para la construcción de los caminos y casas en el pie de la ladera, la deforestación y la construcción de grandes edificaciones en la parte superior de la ladera vuelven a este sitio vulnerable a los movimientos de terreno.

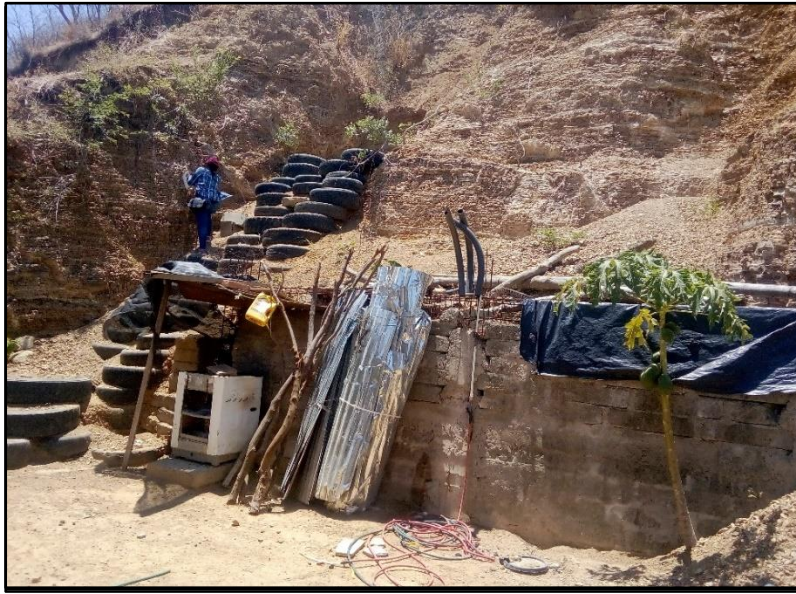
Foto 4.40. Muro de contención en el barrio Las Pampas.

Algunos pobladores para contrarrestar la inestabilidad de terreno construyen muros de retención (Foto 4.40). Se puede observar que el muro está construido para evitar caídas de material, no cuenta con mucho refuerzo, también se utilizan llantas para las cuales no juegan ninguna función estructural. Estos sistemas de contención no cumplen con la función de estabilizar debido a la gran cantidad de volumen que podría ser desplazado en un posible evento.

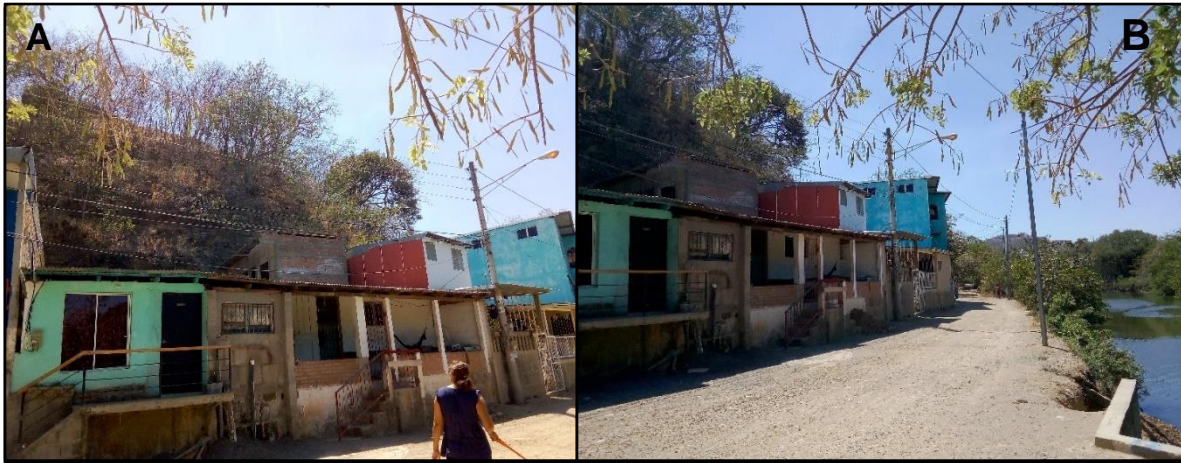
Foto 4.41. Barrio Pedro Joaquín Chamorro.

El sitio Pedro Joaquín Chamorro se localiza al Oeste del casco urbano de San Juan del Sur y se caracteriza por la ocurrencia caída de material en la ladera (Foto 4.41.A) debido a la incidencia de altas pendientes, litología (material fuertemente fracturado), características geo mecánica de los materiales (resistencia débil de las lutita en condiciones saturadas), altas precipitaciones y ocurrencias de fuertes sismos provocan caídas de rocas. Además, el nivel de aguas freáticas juega un papel importante en la estabilidad del terreno, en este sitio se ubica a 2m de profundidad (Foto 4.41.B).

Las acciones antrópicas que inducen los movimientos en masa incluyen: cortes para la construcción de casas en el pie de la ladera, la deforestación y la construcción de grandes edificaciones en la parte superior de la ladera vuelven a este sitio vulnerable a los movimientos de terreno.

Foto A) Ladera ubicada en el Barrio Pedro Joaquín Chamorro, Foto B) Nivel del agua en el Barrio Pedro Joaquín Chamorro.

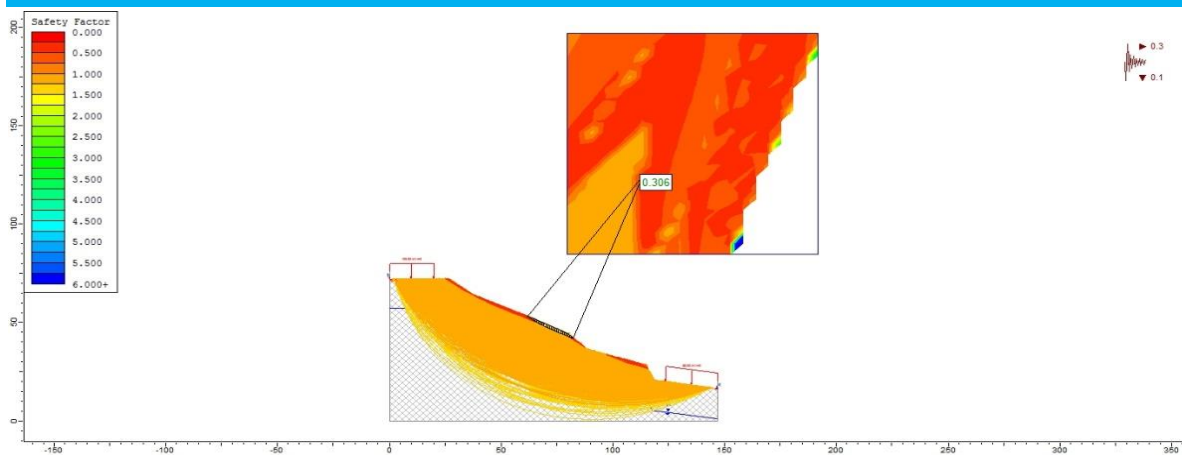
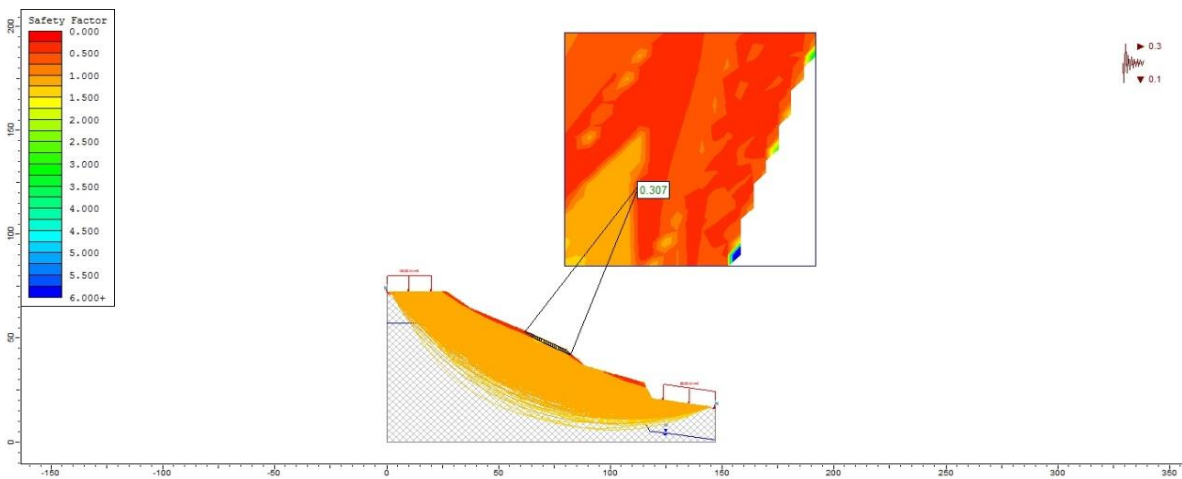
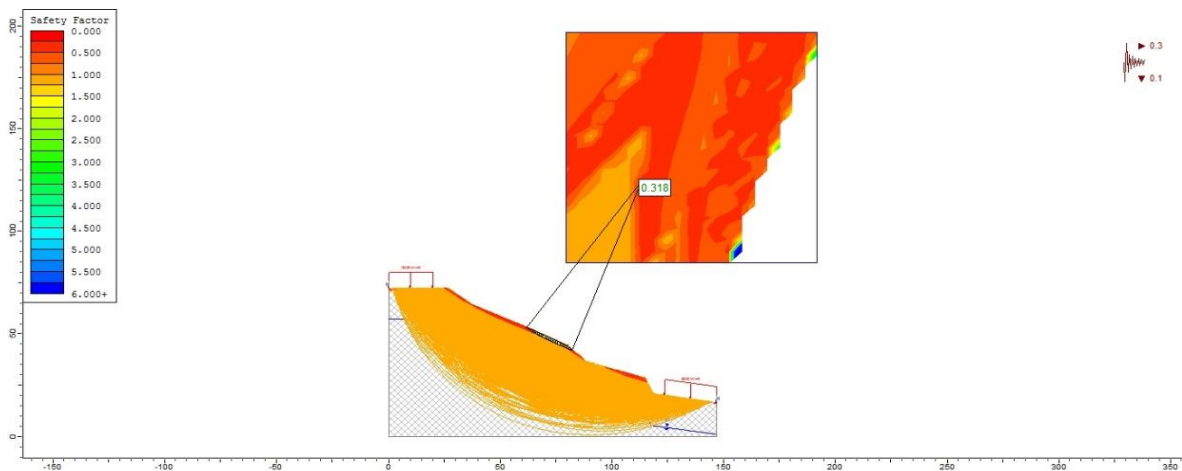
El método de Morgenstern - Price y Spencer proporcionaron factores de seguridad de 0.31 (Figura 4.12 y Figura 4.13). El método de Jambu (Figura 4.14) dio valores de 0.32.

Las figuras muestran los posibles planos de falla y su factor de seguridad, donde se aprecia que la capa superficial es la que se movería ladera abajo, teniendo como plano de falla la roca altera. Sin embargo, se puede apreciar que a mayor profundidad se presentan valores de factores de seguridad entre 1.5, con inestabilidad intermedia.
